## Program prac konserwatorskich

Kapliczka przydrozna usytuowana w Chełmie Śląskim, pow. bieruńsko-  
lędziański, przy ul. Śląskiej 57

Nr rejestru zabytków: B/538/2024

Katowice, sierpień 2024

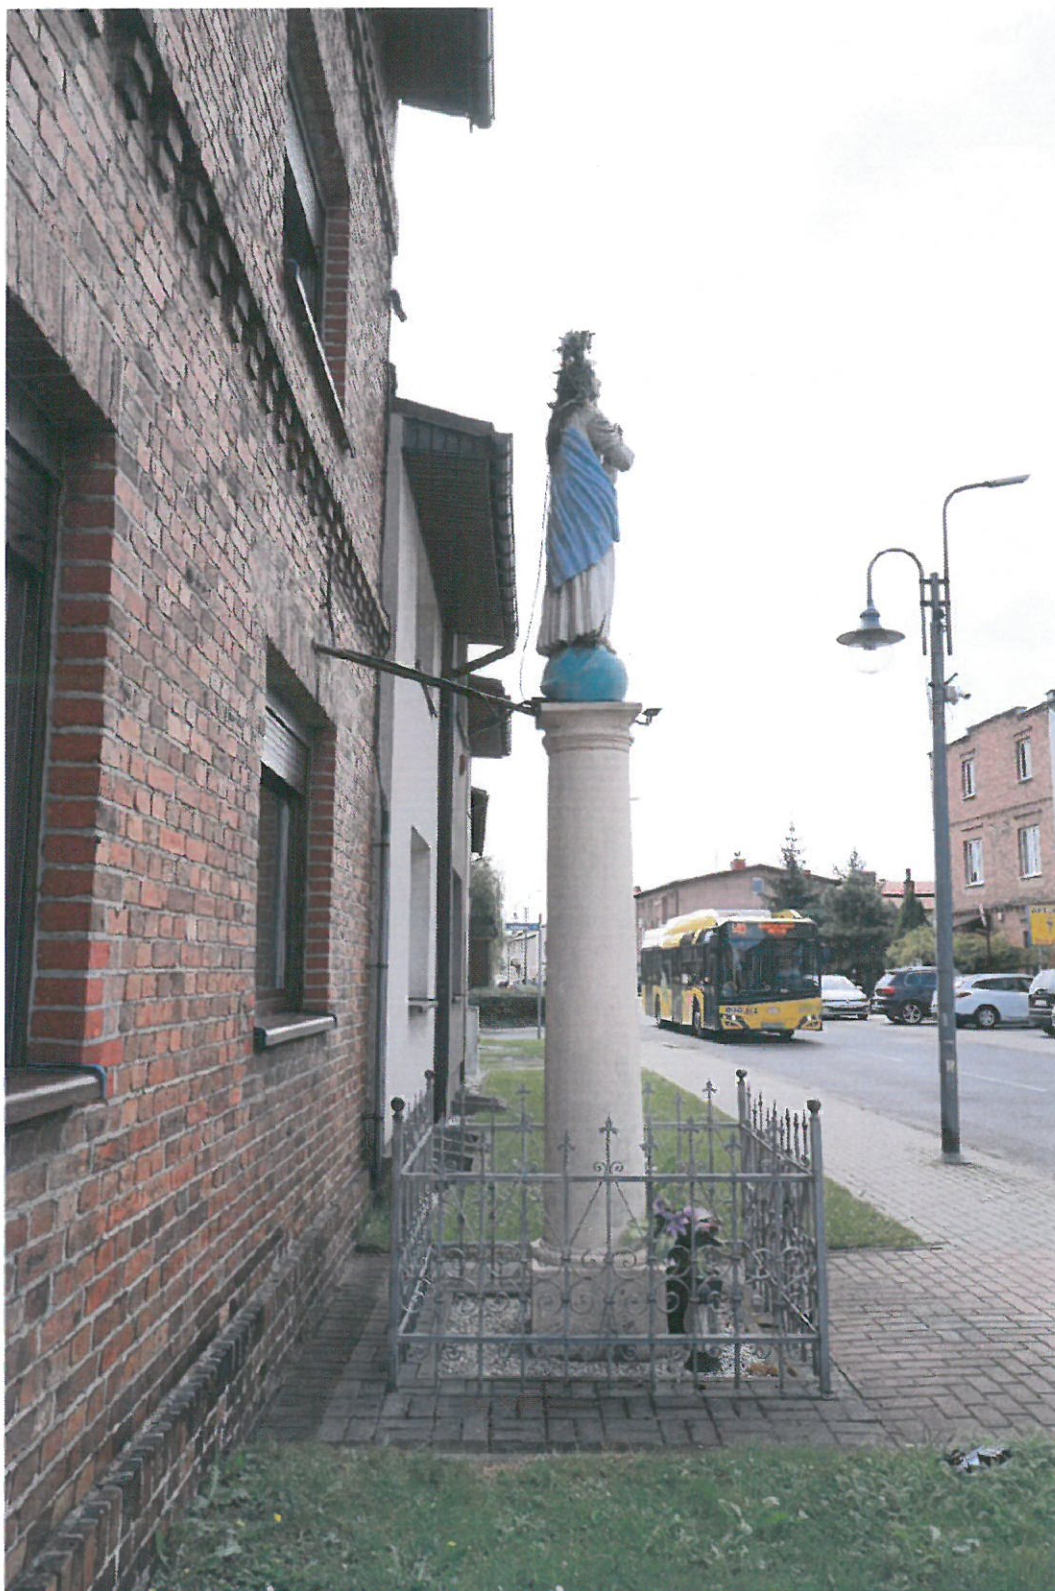
Problemy strukturalne kapliczki wynikają z nierównomiernego osiadania jej fundamentów, prawdopodobnie w wyniku ich zbyt płytkiego posadowienia. Obiekt jest lekko pochylony w kierunku sąsiadującego z nim budynku. Obecnie kapliczka jest wsparta o jego ścianę za pomocą metalowego wspornika. Zabezpieczenie to pozwoliło na spowolnienie dalszych zniszczeń, ale jest to rozwiązanie tymczasowe.

*Zdj. 5. Widok ogólny kapliczki. Zaobserwować można pochylenie obiektu w stronę ściany budynku.  
Kapliczka wspiera na metalowym wsporniku, 2024.*

Należy przeprowadzić działania dotyczące posadowienia obiektu. Ocenę stanu fundamentów będzie można wykonać po demontażu elementów kapliczki. Obecne fundamenty powinny być dokładnie udokumentowane fotograficznie i usunięte. Na ich miejscu należy wykonać nowy fundament, posadowiony poniżej poziomu przemarzania gruntu dla obszaru Chełmu Śląskiego. Fundament powinien być wykonany z betonu wodoszczelnego, z zastosowaniem wymaganej odsadki od krawędzi podstawy kapliczki. Wymiana fundamentu jest niezbędna z punktu widzenia dalszej stabilności konstrukcji. Wszelkie decyzje w zakresie wykonania fundamentu należy uzgadniać z Wojewódzkim Urzędem Ochrony Zabytków w Katowicach.

4. Demontaż elementów kapliczki i przewiezienie ich do pracowni.
5. Wykucie obecnego fundamentu oraz wykonanie nowego fundamentu z betonu zbrojonego, osadzonego poniżej poziomu przemarzania gruntu dla obszaru Chełmu Śląskiego. Fundament powinien być wykonany z betonu wodoszczelnego, z odsadzką od krawędzi cokołu wynoszącą 10-15 cm. Wszelkie decyzje w zakresie wykonania fundamentu należy uzgadniać z Wojewódzkim Urzędem Ochrony Zabytków w Katowicach.

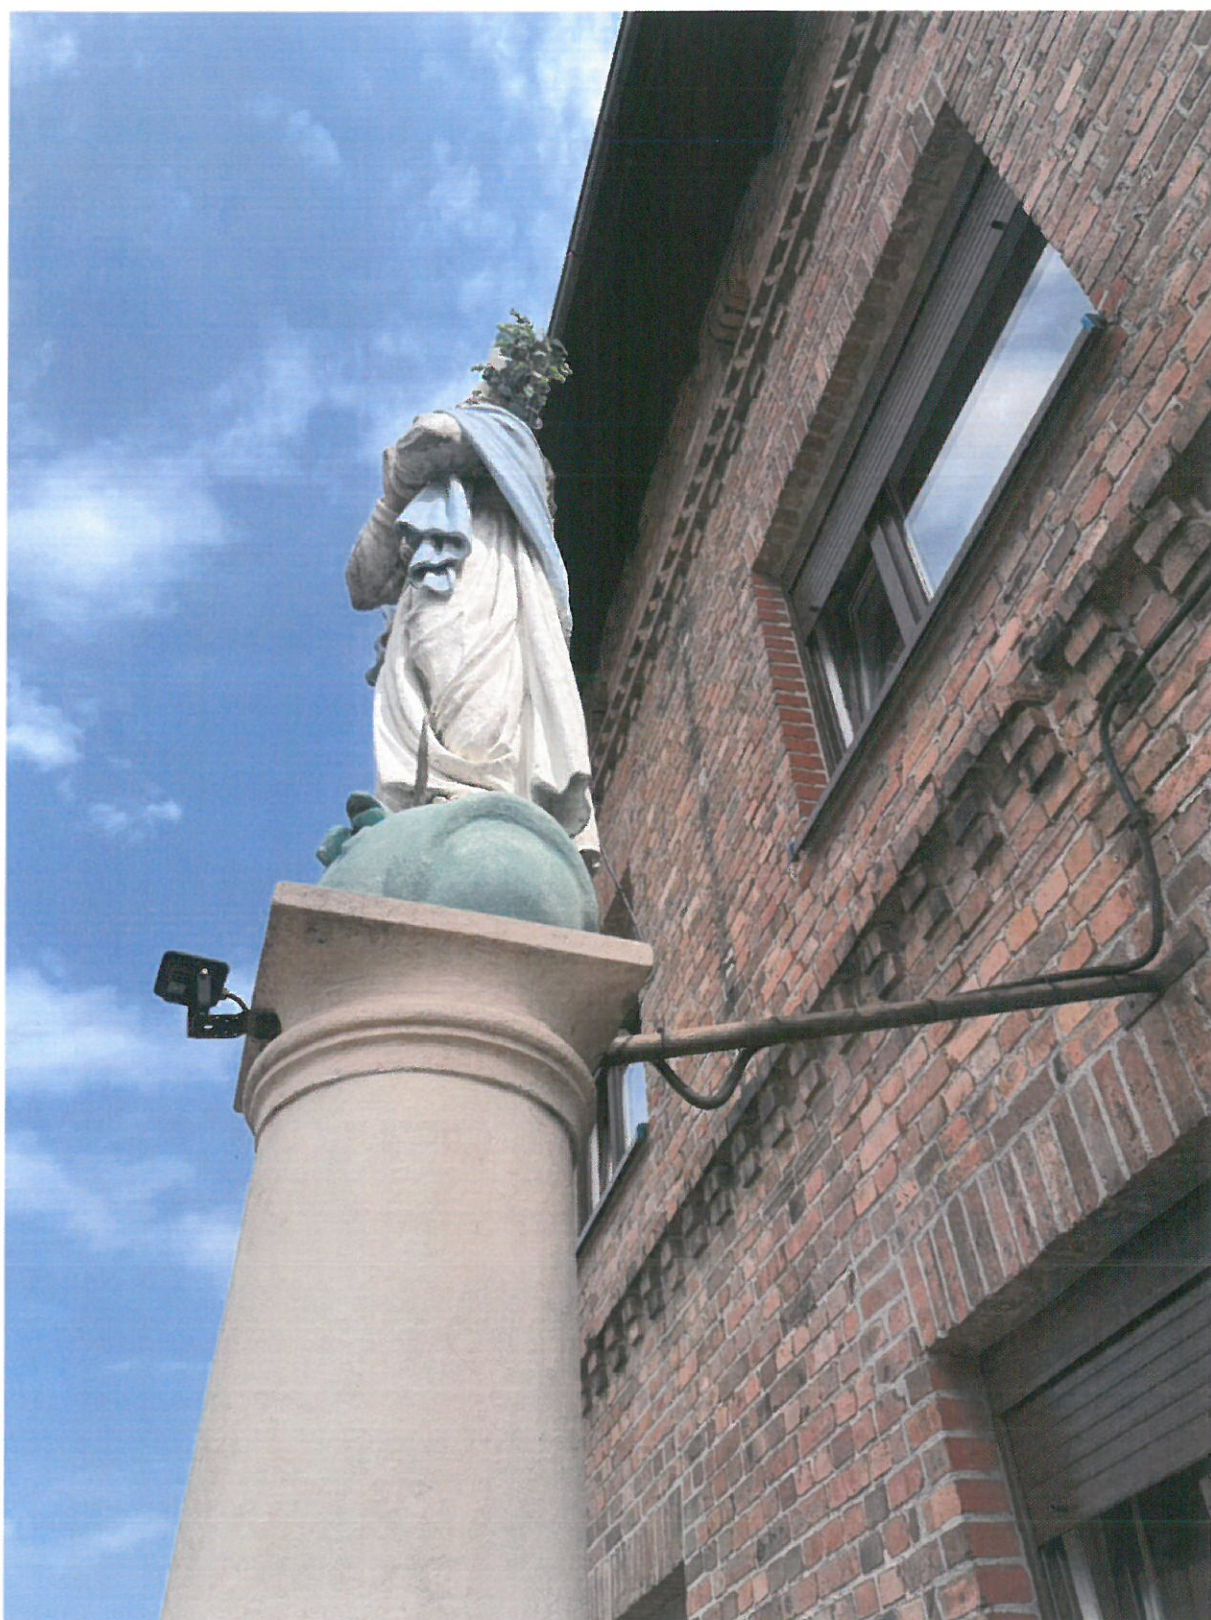
*Zdj. 6. Widok na fragment kapliczki oraz sąsiadujący budynek. Kapliczka wspiera na metalowym wsporniku. Na zdjęciu widoczne są instalacje elektryczne, 2024.*

Obecnie obiekt posiada oświetlenie elektryczne mocowane bezpośrednio do jego struktury. Instalacje te zostaną usunięte podczas planowanych prac. Ewentualny projekt nowego oświetlenia powinien unikać montowania elementów do powierzchni kapliczki. Do jego przygotowania należy wybrać firmę, która ma doświadczenie w projektowaniu oświetlenia obiektów zabytkowych.

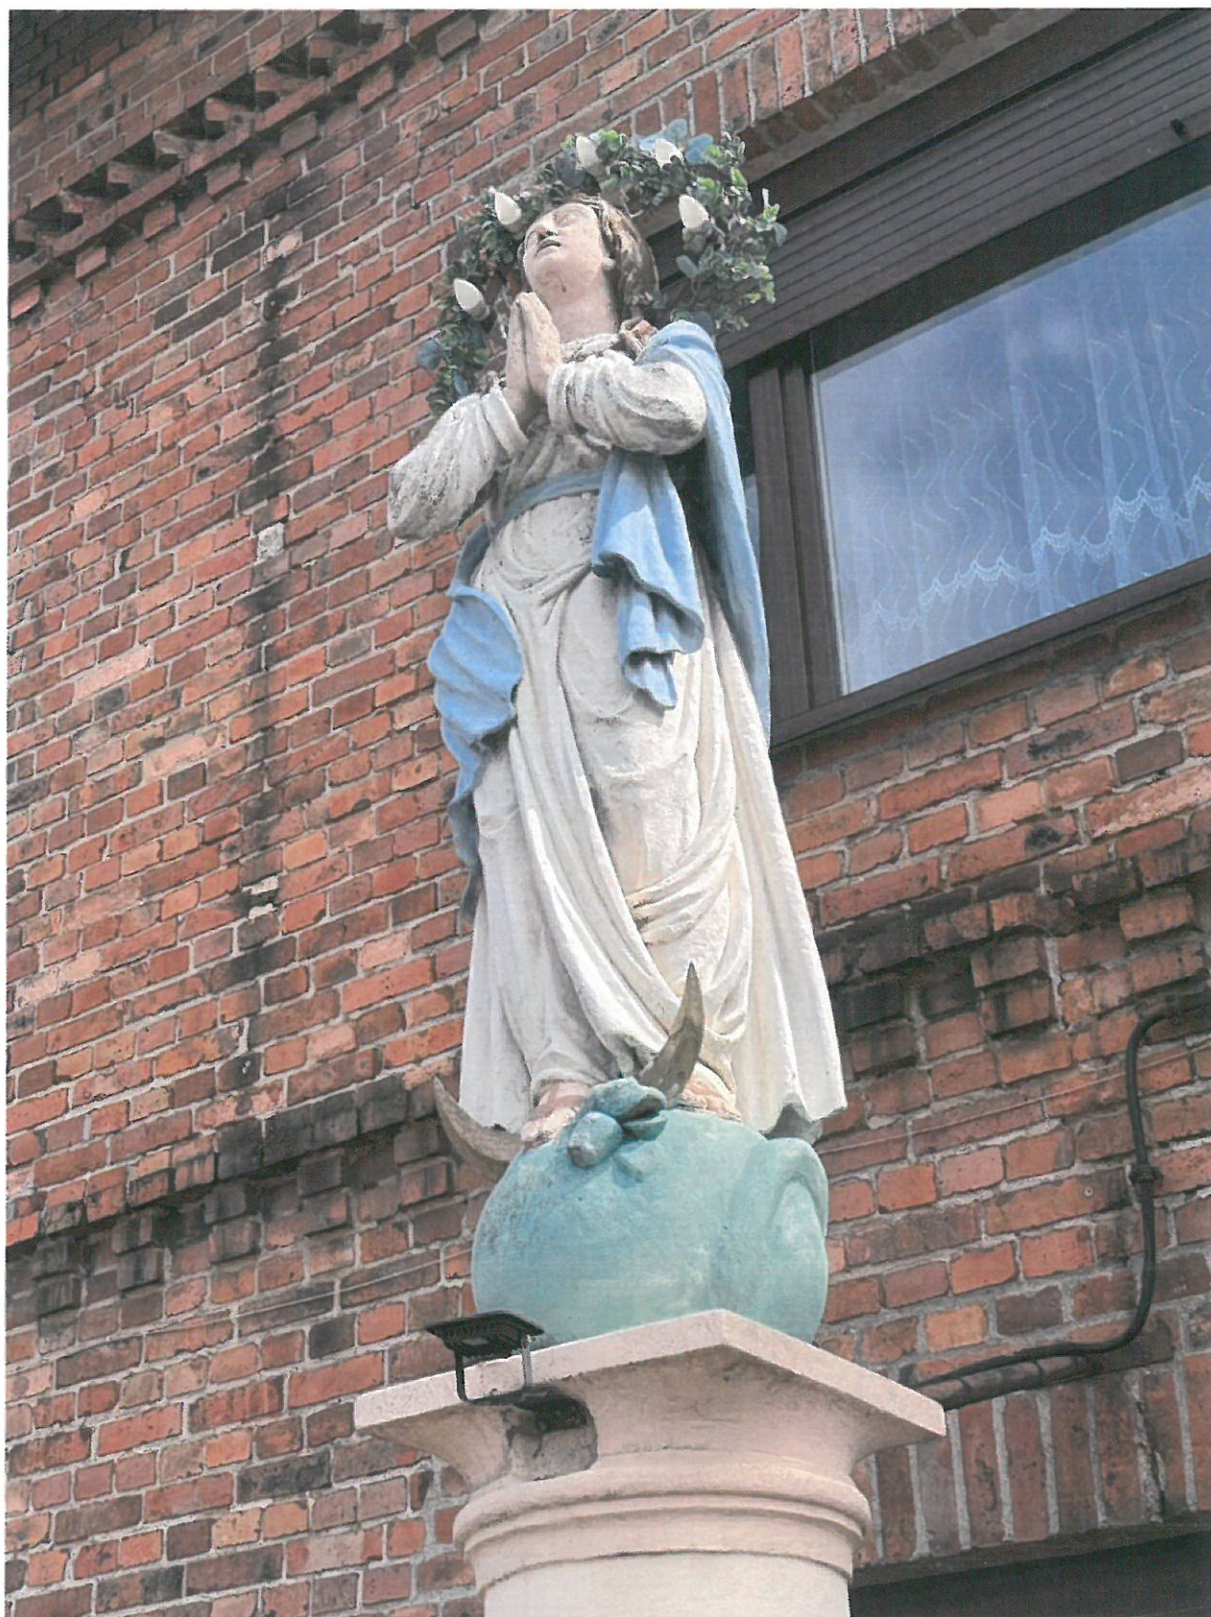
Przemalowania na powierzchni obiektu mają charakter nieprofesjonalny i stanowią uproszczone „odświeżenie” oryginalnej warstwy malarskiej, a także przemalowanie powierzchni kamienia wcześniej niepolichromowanej. Rodzaj zastosowanych farb jest nieznan, a ich gruba warstwa może przyczyniać się do degradacji znajdującego się pod nimi kamienia ze względu na słabą paroprzepuszczalność. Przemalowanie sprawia, że inskrypcja na cokole figury jest obecnie nieczytelna. Metalowa aureola jest także przemalowana i skorodowana, ozdobiona sztucznymi kwiatami. Do obiektu dodano współczesne elementy, takie jak elektryczne oświetlenie aureoli oraz lampa u stóp figury Matki Boskiej.

*Zdj. 7. Widok na figurę Marii. Na zdjęciu widoczne są przemalowania, którymi pokryta jest powierzchnia figury, 2024.*

Ponadto należy usunąć przemalowania obecne na powierzchni obiektu oraz rozpoznać zakres występowania jego oryginalnej polichromii. Przed wyborem metody oczyszczania konieczne jest przeprowadzenie prób.

8. Wykonanie prób usuwania przemalowań z warstwy malarskiej oraz złocien.
9. Usunięcie przemalowań metodą wybraną na podstawie przeprowadzonych prób.
10. Usunięcie uzupełnień kamienia niedopasowanych do jego parametrów fizyko-mechanicznych oraz cech wizualnych.

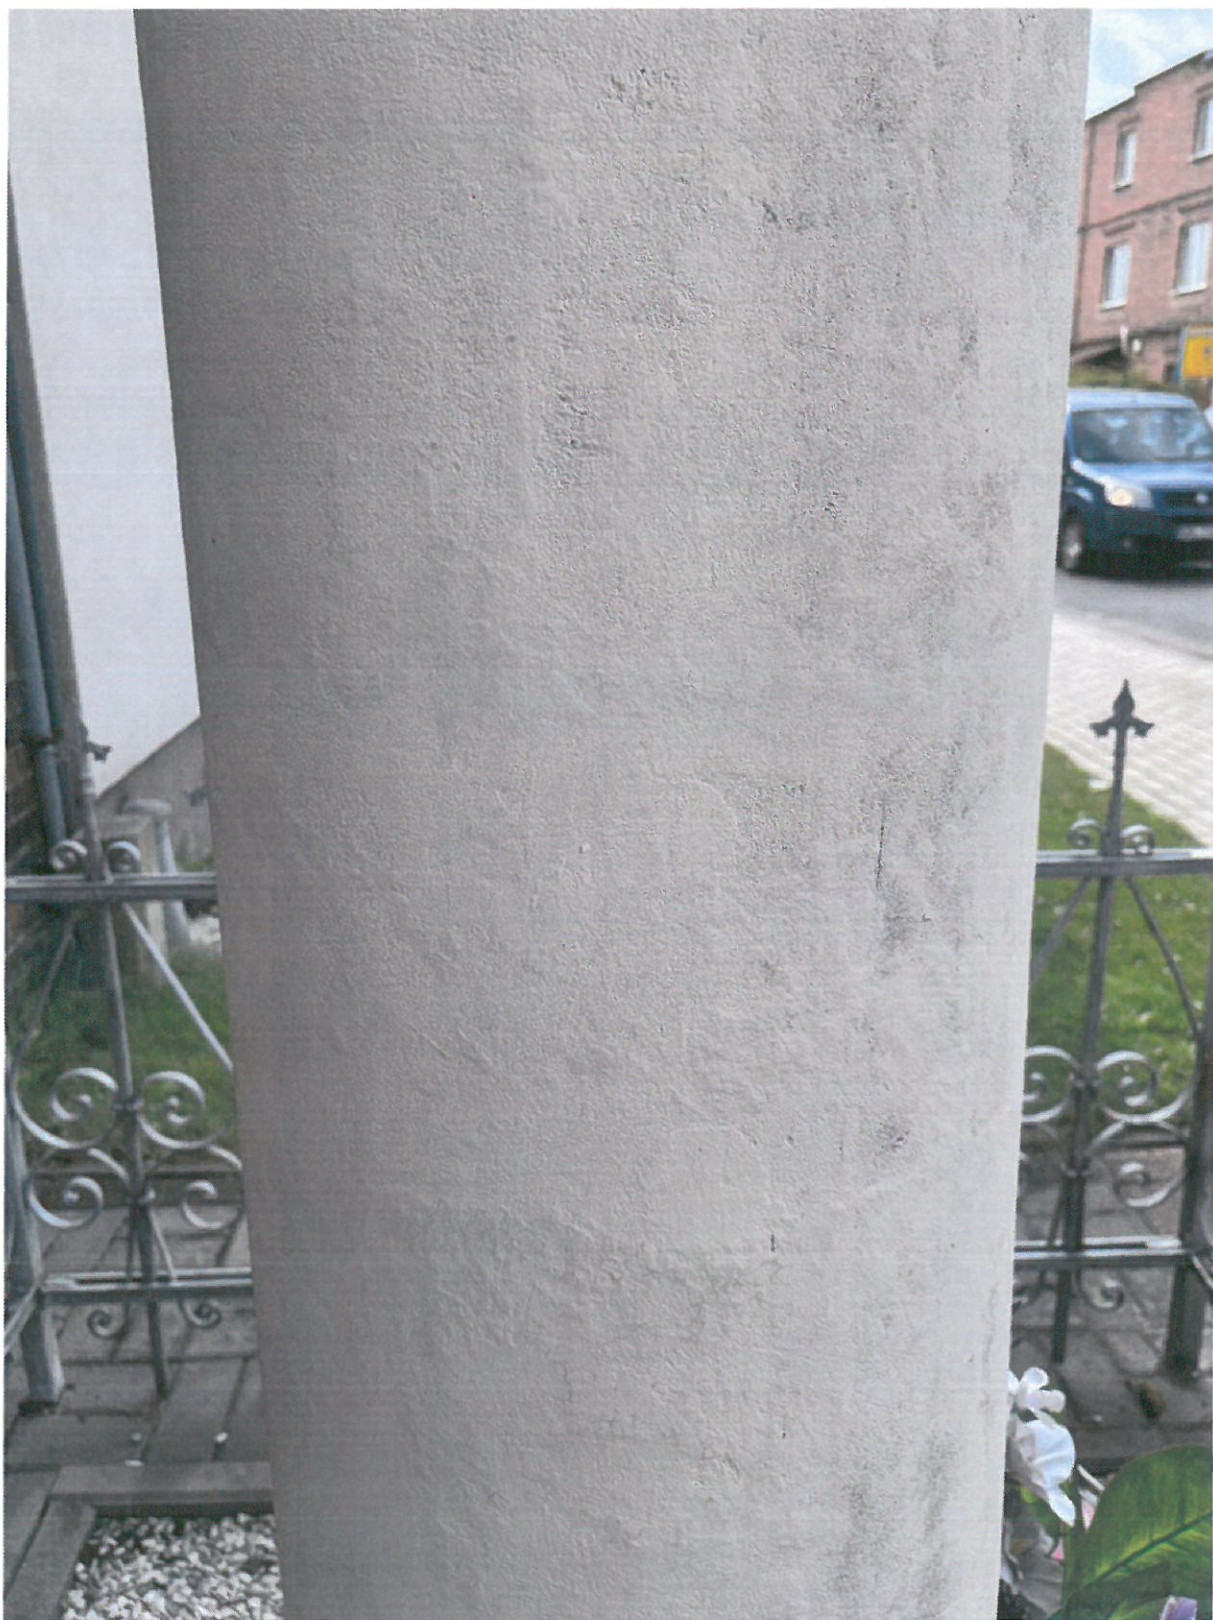
*Zdj. 8. Widok na trzon kolumny z grubą warstwą przemalowań, 2024.*

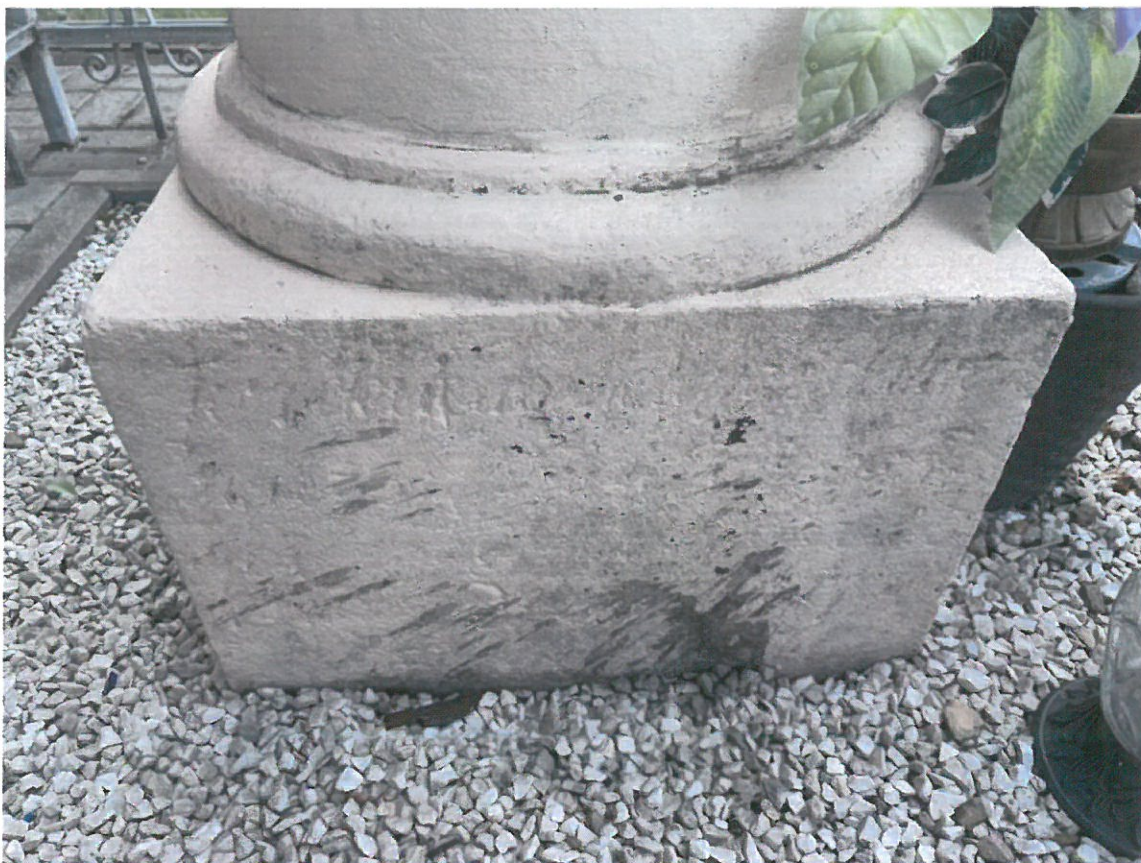
*Zdj. 9. Widok na cokół kolumny z grubą warstwą przemalowań oraz nieczytelną inskrypcję, 2024.*

21. Miejscowe scalenie kolorystyczne powierzchni uzupełnień oraz niemożliwych do usunięcia zabrudzeń i przebarwień w obrębie odsłoniętego kamienia przy pomocy żółto-krzemianowej farby o laserunkowym charakterze, Restaura-Lasur firmy Keim lub równoważnej. Uczytnienie inskrypcji poprzez wykonanie delikatnego laserunku.

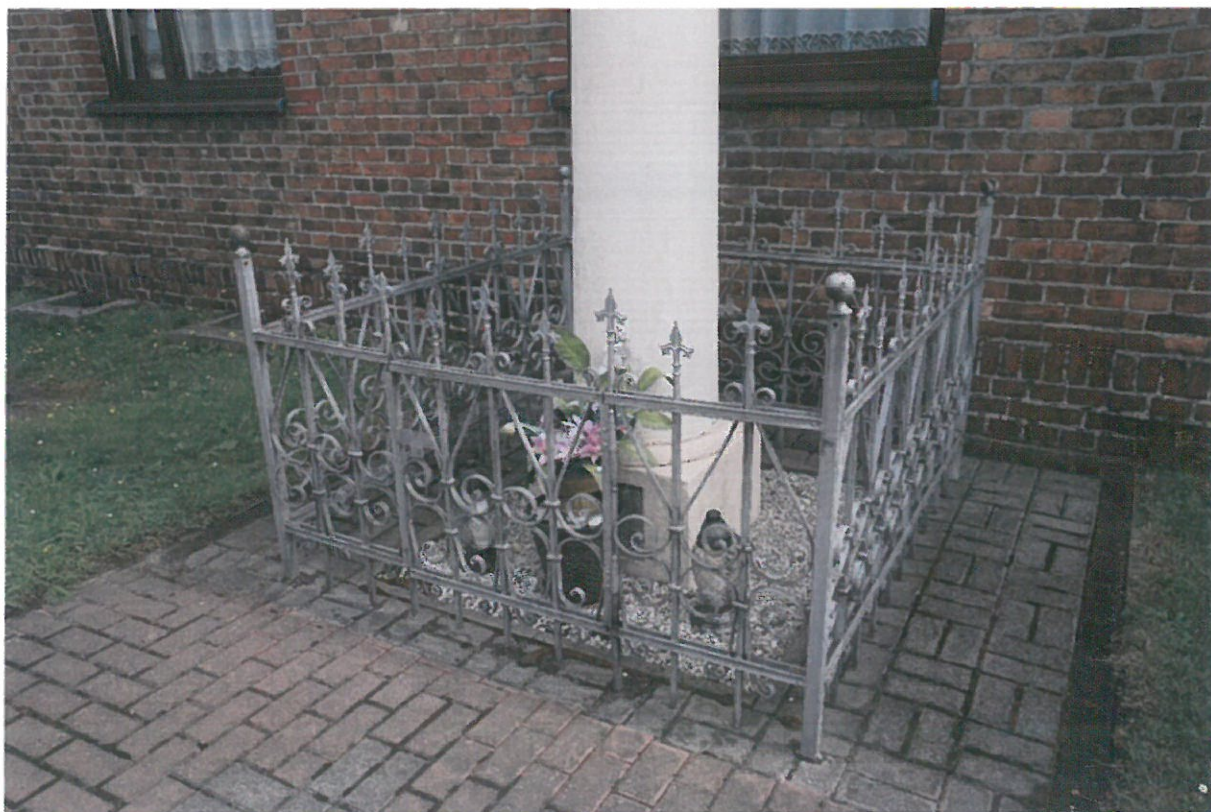
Otoczenie zabytku jest uporządkowane. Metalowy płot, otaczający kapliczkę, dodano w okresie późniejszym. Jest on obecnie skorodowany.

*Zdj. 11. Widok ogólny metalowego ogrodzenia kapliczki, 2024.*

Płot pochodzący z późniejszego okresu historii obiektu należy zdemontować na czas prowadzenia prac przy fundamentach kapliczki. Jego powierzchnię należy oczyścić z przemalowań i produktów korozji, a następnie zabezpieczyć ją przed dalszą korozją. Płot wymaga nałożenia nowych powłok malarskich. Ogrodzenie należy zamontować ponownie, osadzając słupki na fundamencie betonowym. Wymagane jest ponowne wykonanie obsypki żwirowej wokół obiektu w celu ograniczenia rozbryzgu wody opadowej.

1. Wykonanie dokumentacji fotograficznej obiektu przed konserwacją.
2. Określenie stanu zachowania obiektu i analiza przyczyn zniszczeń.
3. Demontaż elementów ogrodzenia i przewiezienie ich do pracowni.
4. Usunięcie istniejących fundamentów ogrodzenia.
5. Mechaniczne oczyszczenie metalu z późniejszych nawarstwień malarskich i produktów korozji przy użyciu materiałów ściernych.
6. Zastosowanie inhibitora korozji na oczyszczonej powierzchni – taniny w roztworze wody i alkoholu w stężeniu ok. 10%.
7. Wykonanie nowych powłok malarskich farbą odporną na działanie czynników atmosferycznych, dopasowaną na podstawie przeprowadzonych prób, natryskowo. Kolor ogrodzenia należy uzgodnić z WUOZ w Katowicach.
8. Wykonanie nowych fundamentów pod montaż słupków ogrodzenia.
9. Montaż ogrodzenia.
10. Wykonanie powykonawczej dokumentacji prac konserwatorsko-restauratorskich.
